- Désordres
- Propositions de restauration
- 4 : Fissurations verticales et biaises dans les murs

Eglise Saint Germain  
Saint Germain du Salembre  
Etude préalable

Façade SUD

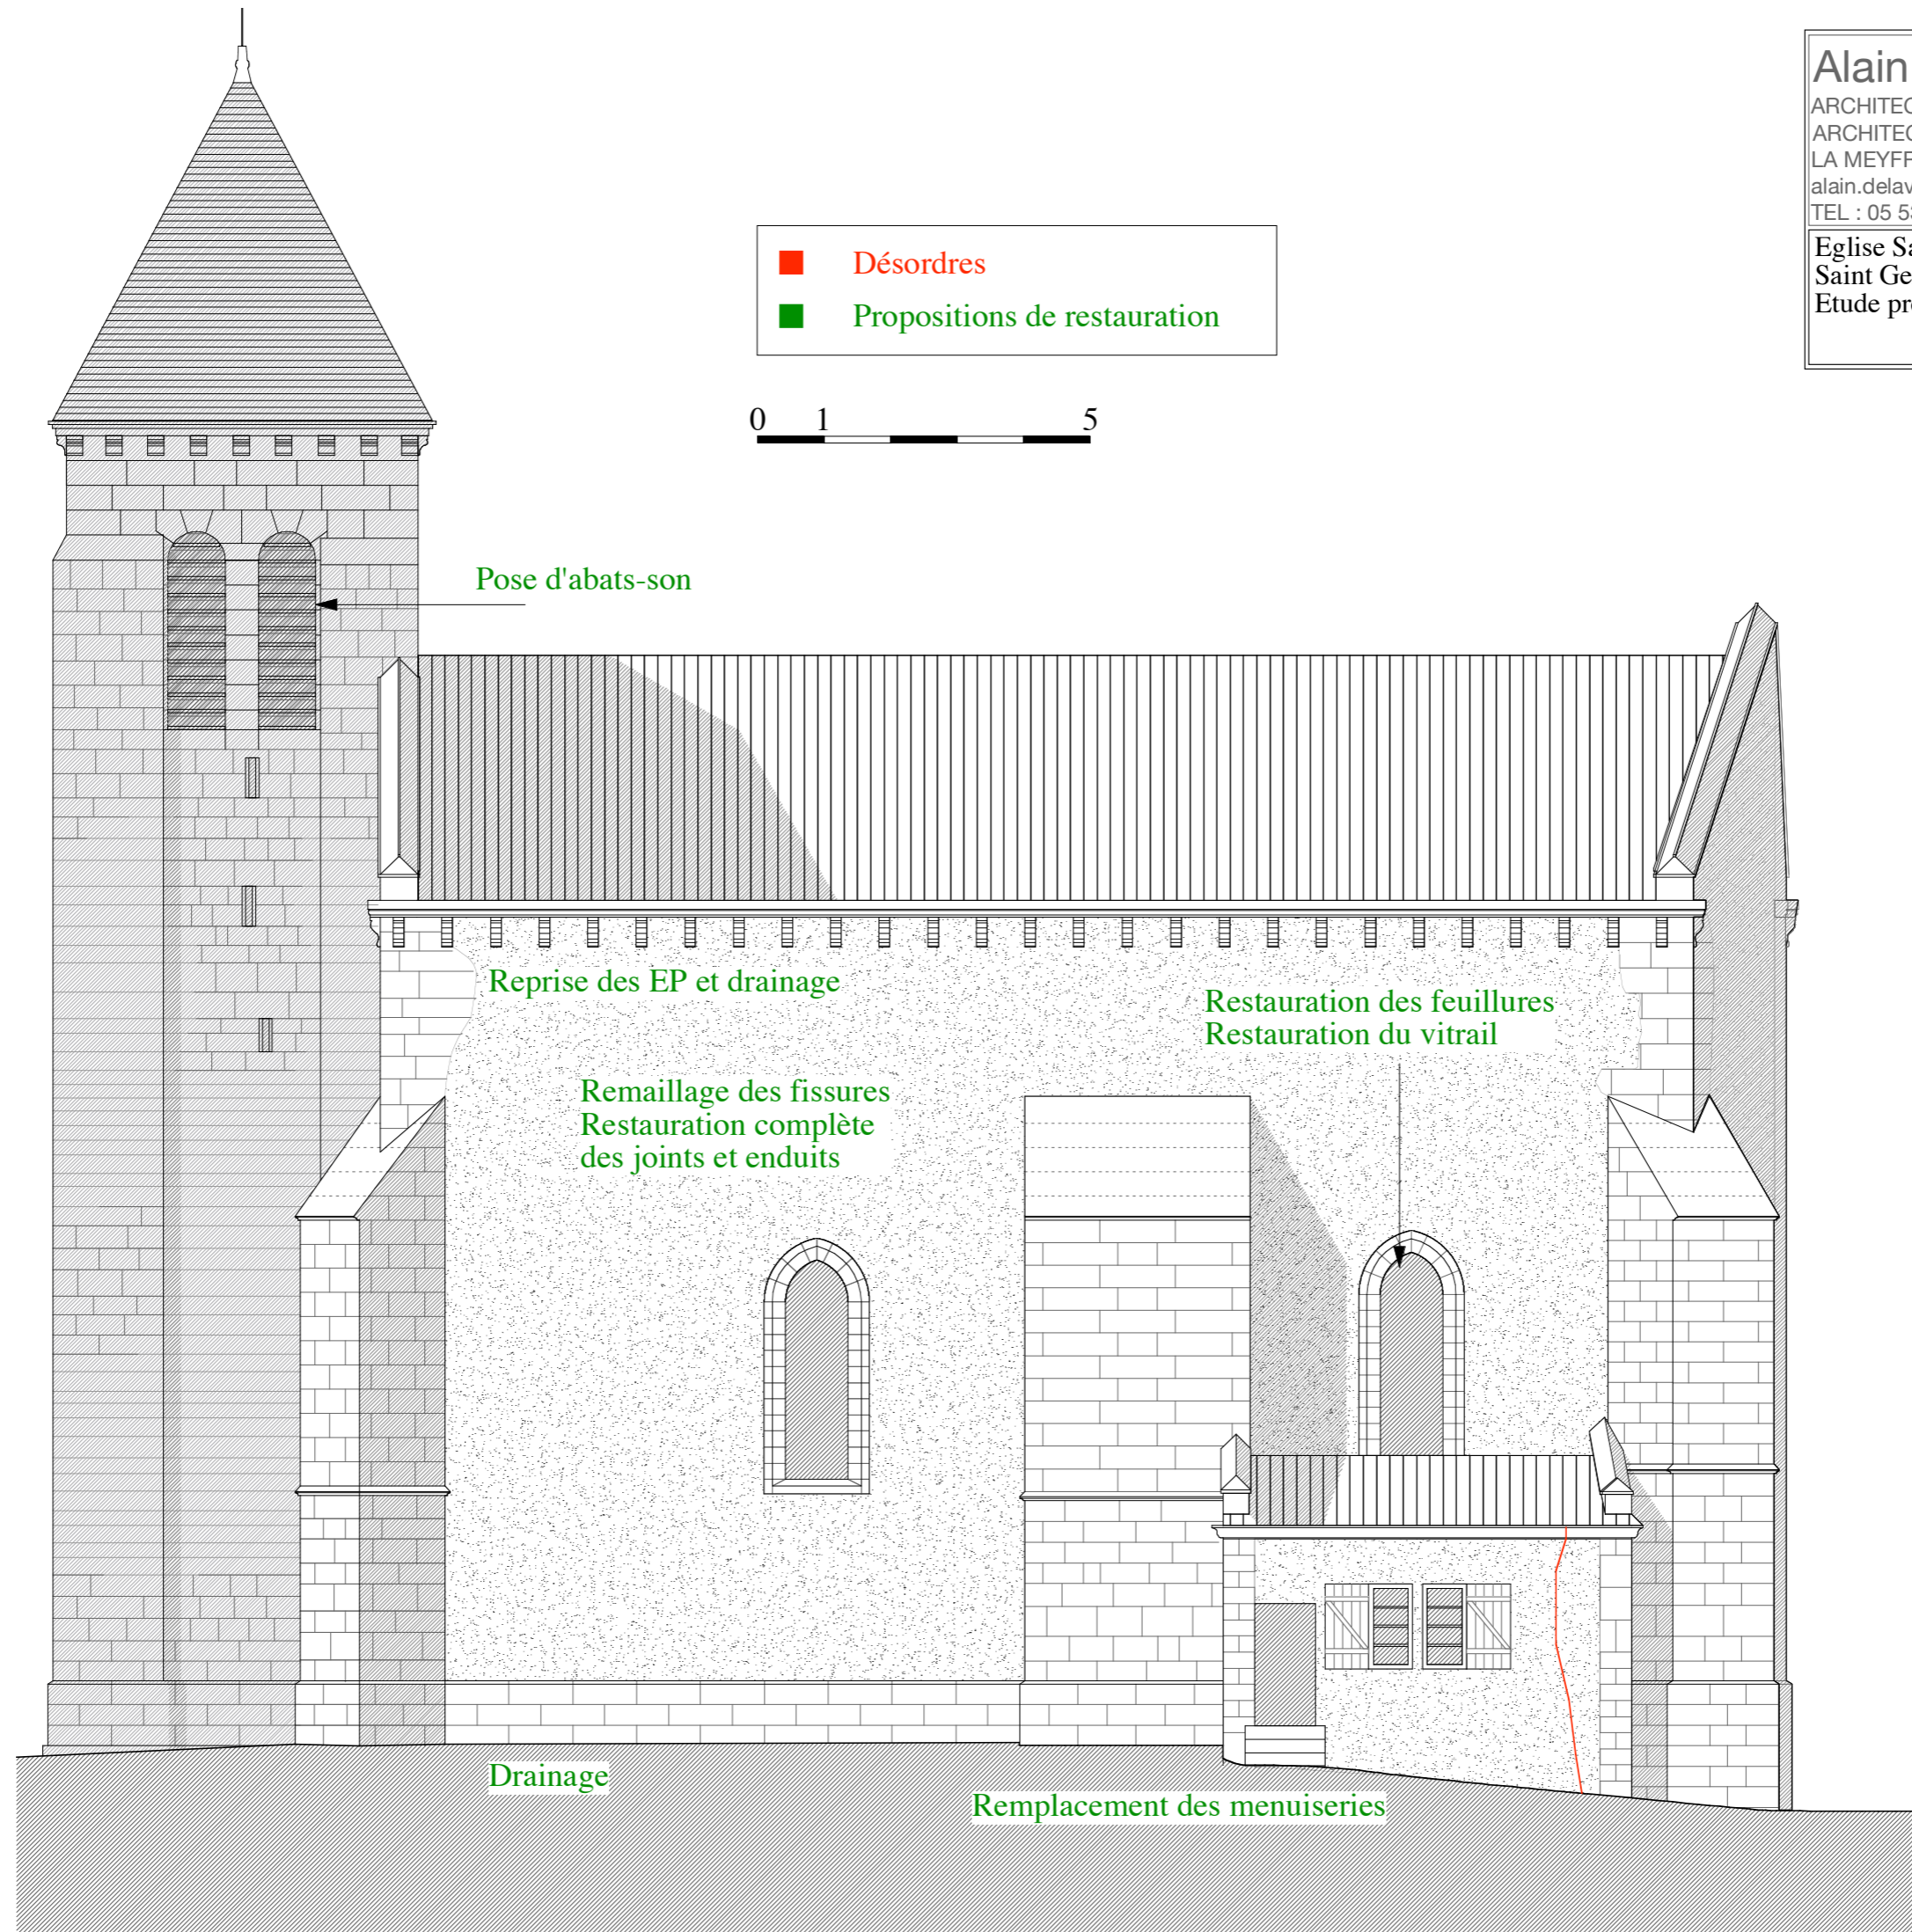
Façade NORD

- Désordres
- Propositions de restauration

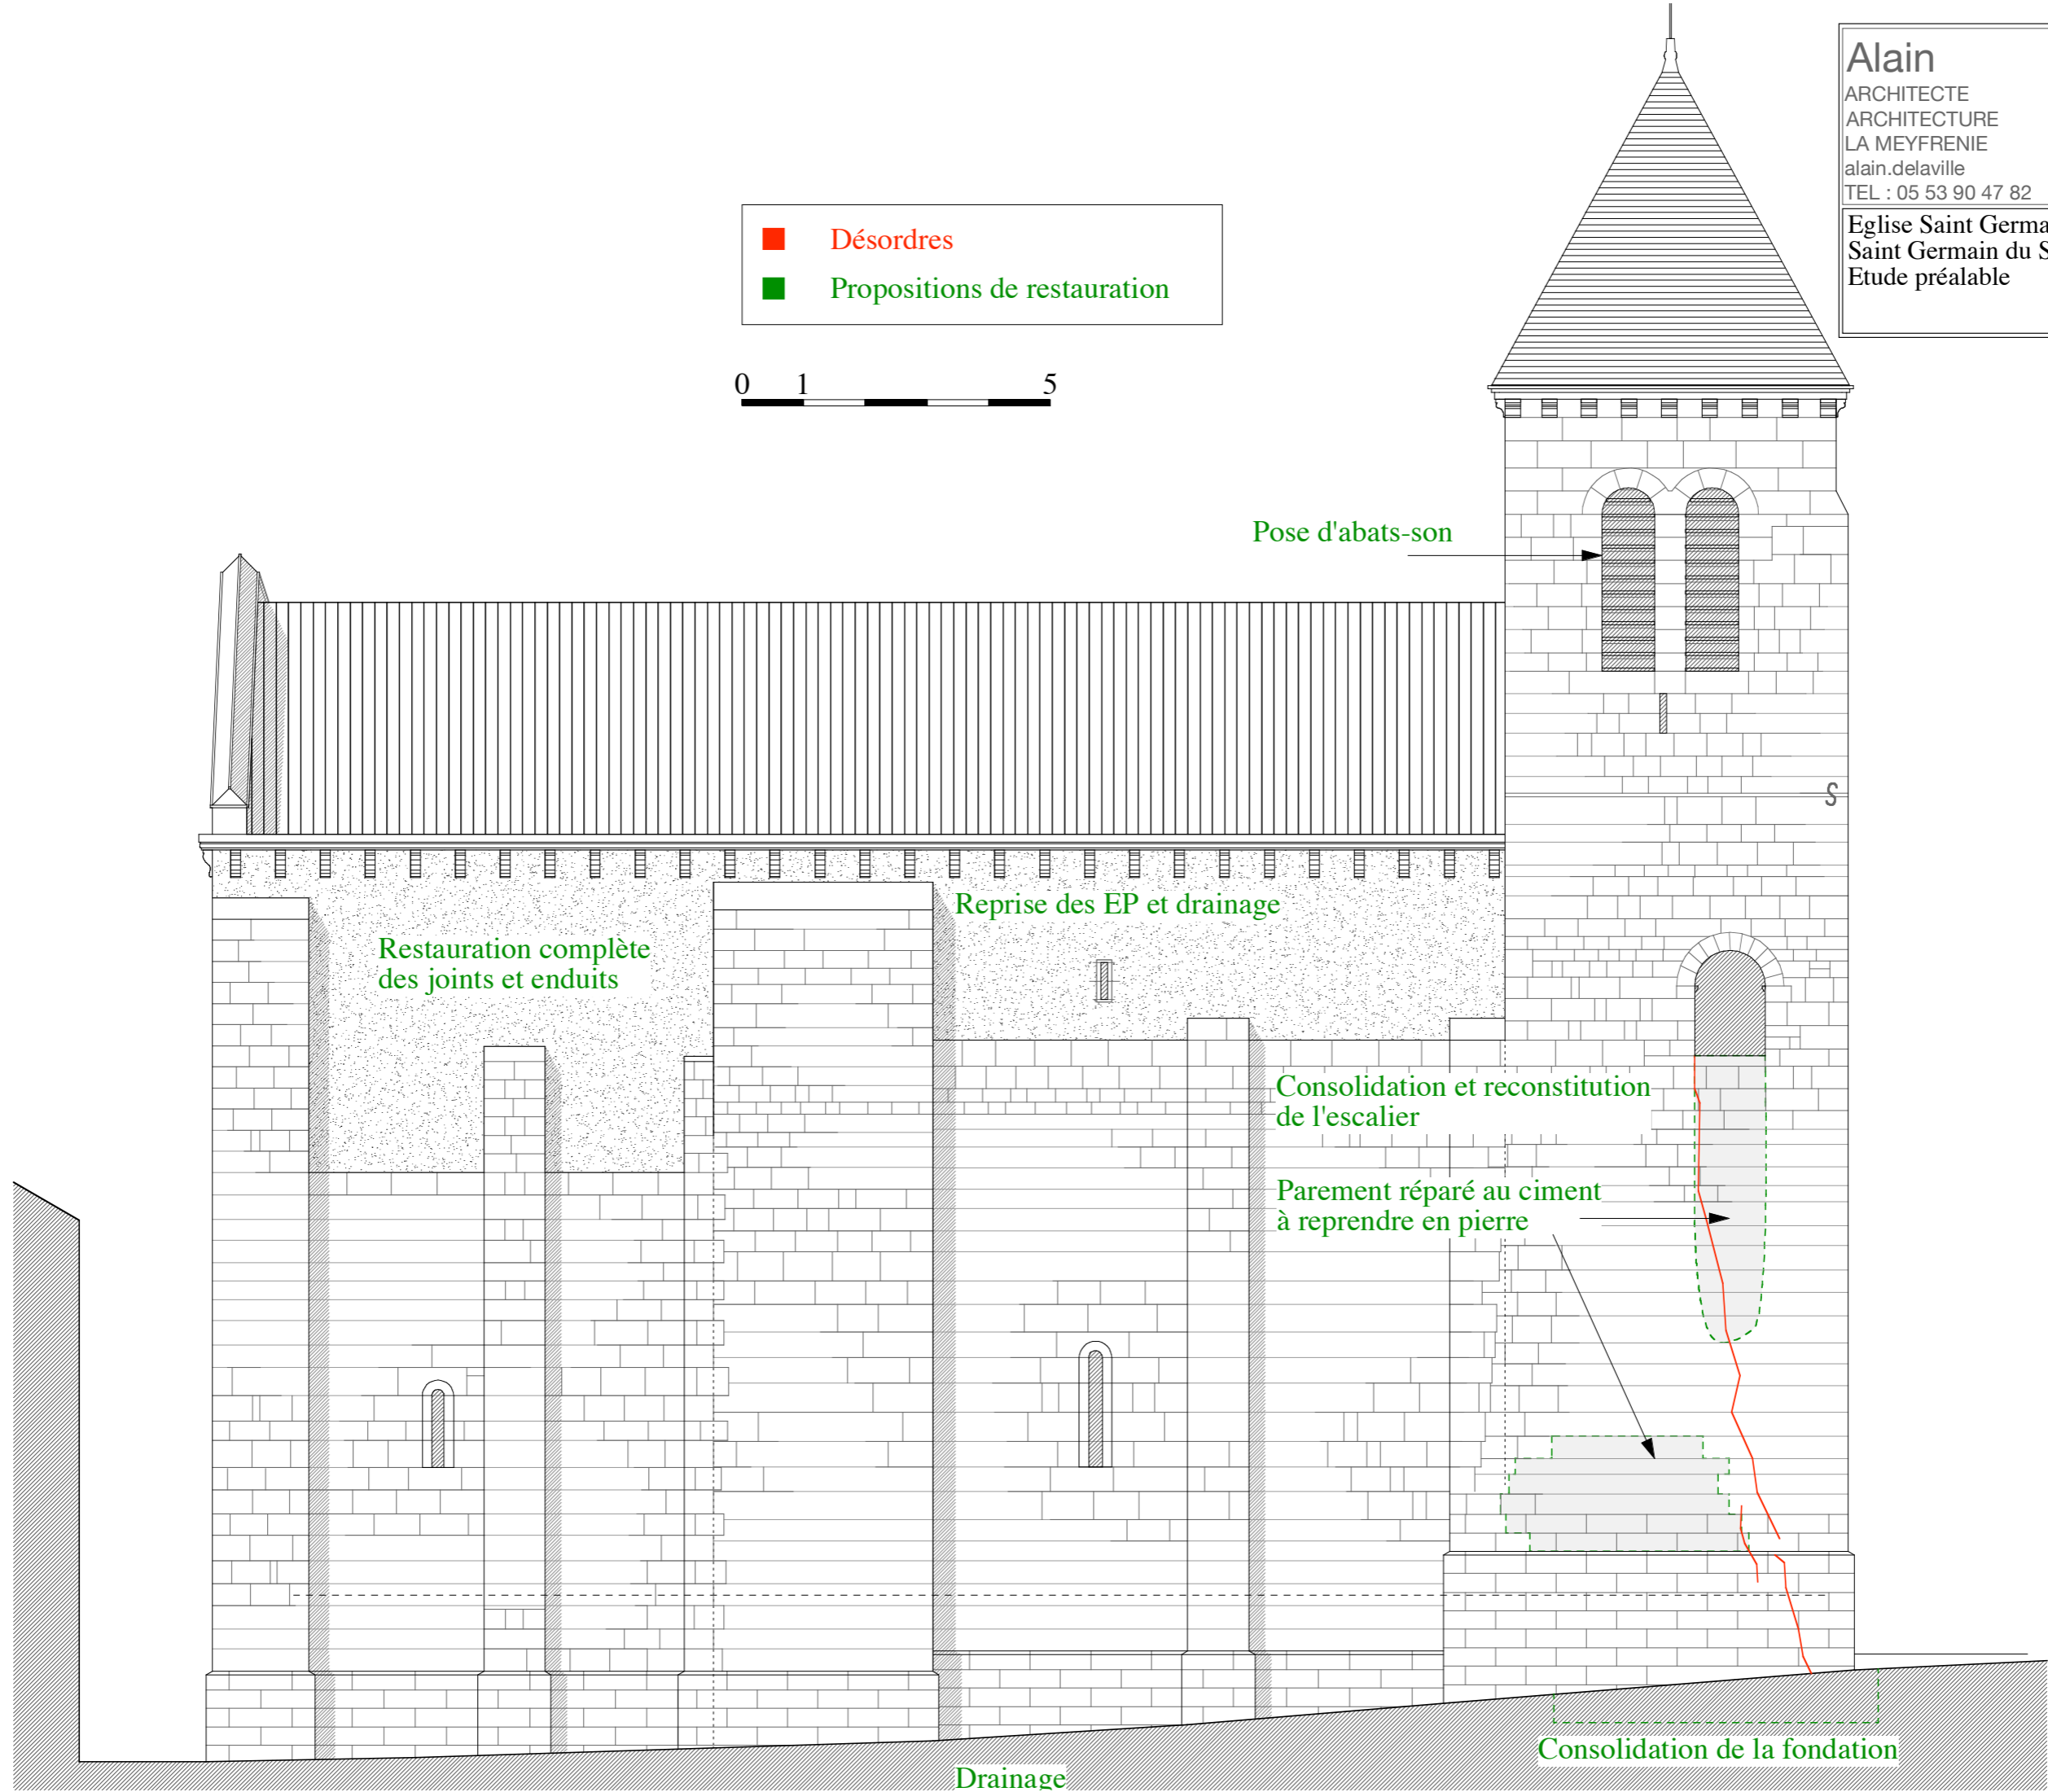
| Etat des Lieux | Façade EST<br>Façade OUEST |

Parement réparé au ciment  
à reprendre en pierre

| 4 : Fissurations verticales et biaises dans les murs |
| 5 : Fissurations visibles en parement intérieur |

Pose d'abats-son

Reprise des EP et drainage

Restauration complète  
des joints et enduits

Consolidation et reconstitution  
de l'escalier

Drainage

Consolidation de la fondation

Restauration de la couverture  
Remplacement des ardoises par de la tuile plate  
Création d'un faîtage

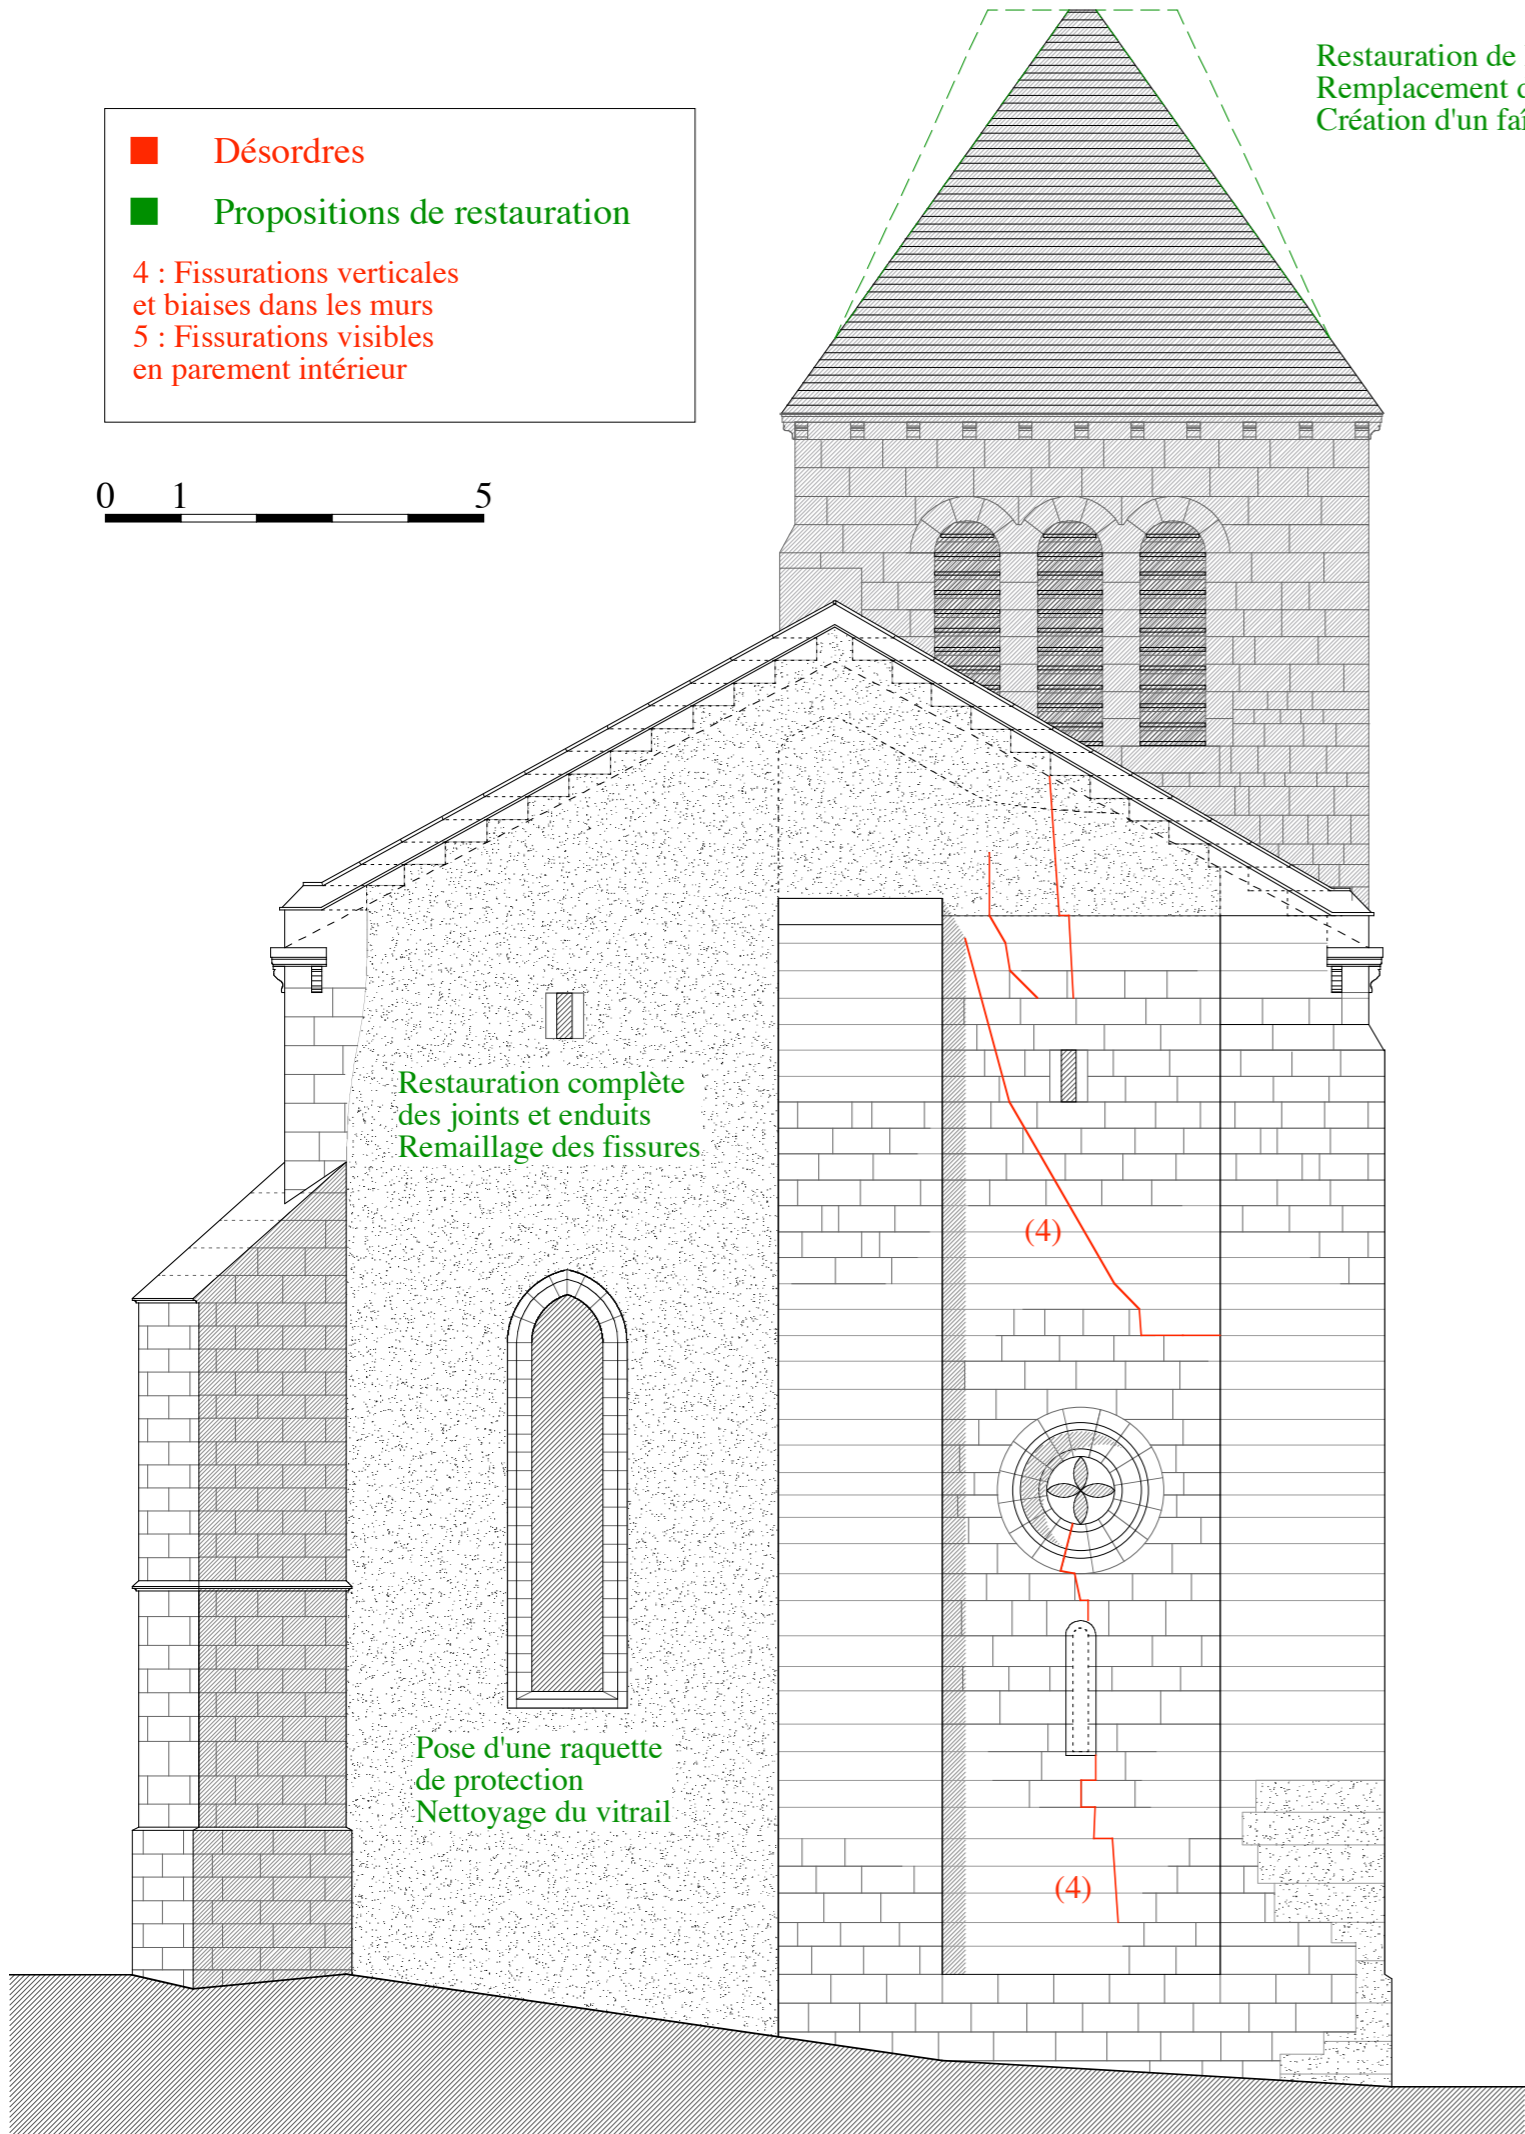
(4)

Restauration complète des joints et enduits  
Remaillage des fissures

Pose d'une raquette de protection  
Nettoyage du vitrail

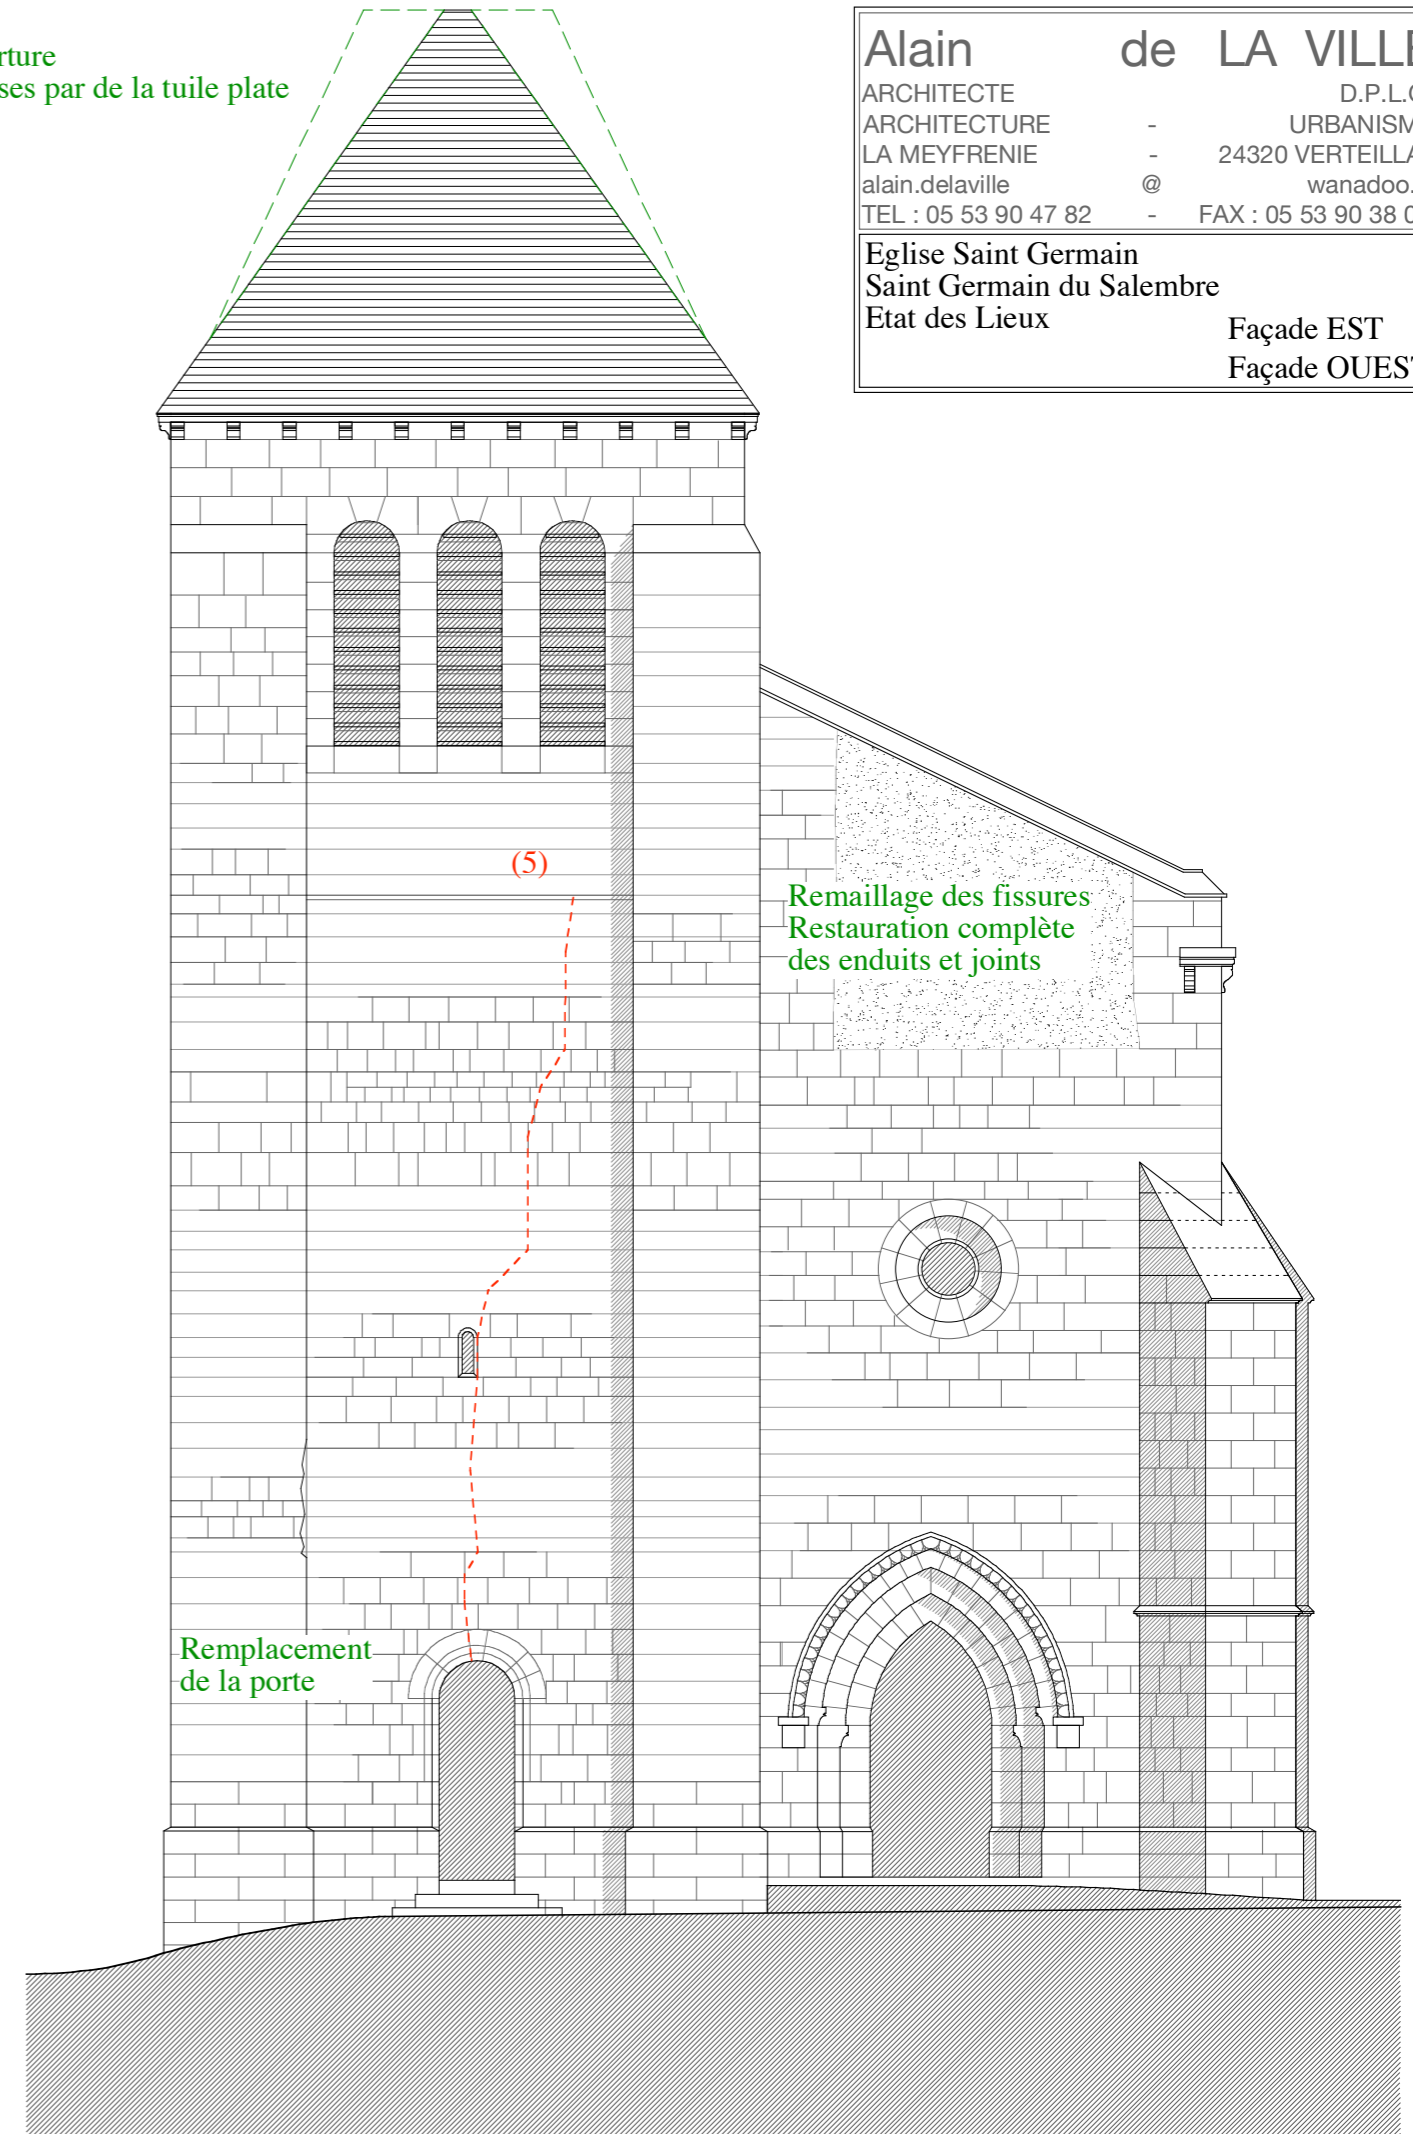
(5)

Remaillage des fissures  
Restauration complète des enduits et joints

Remplacement de la porte

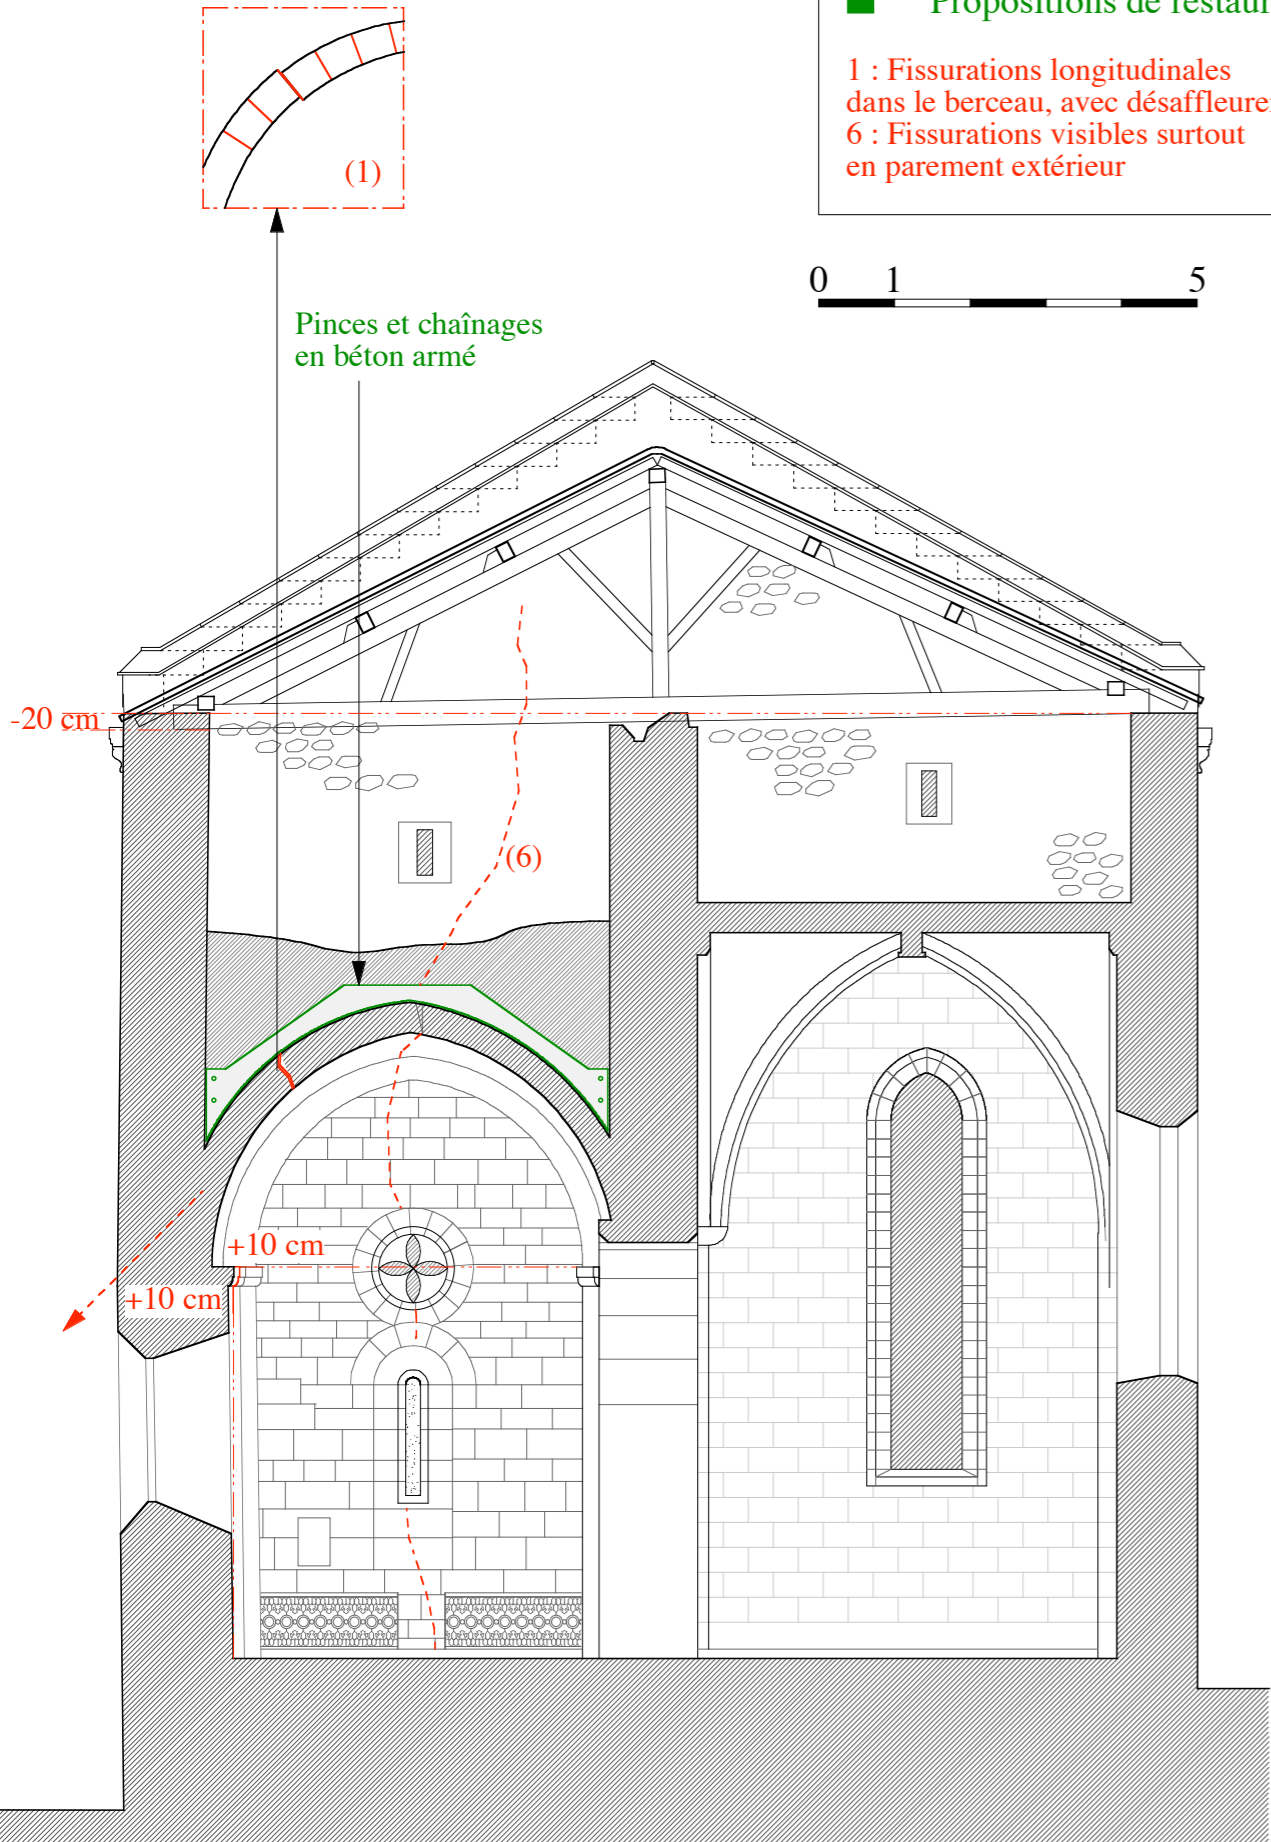
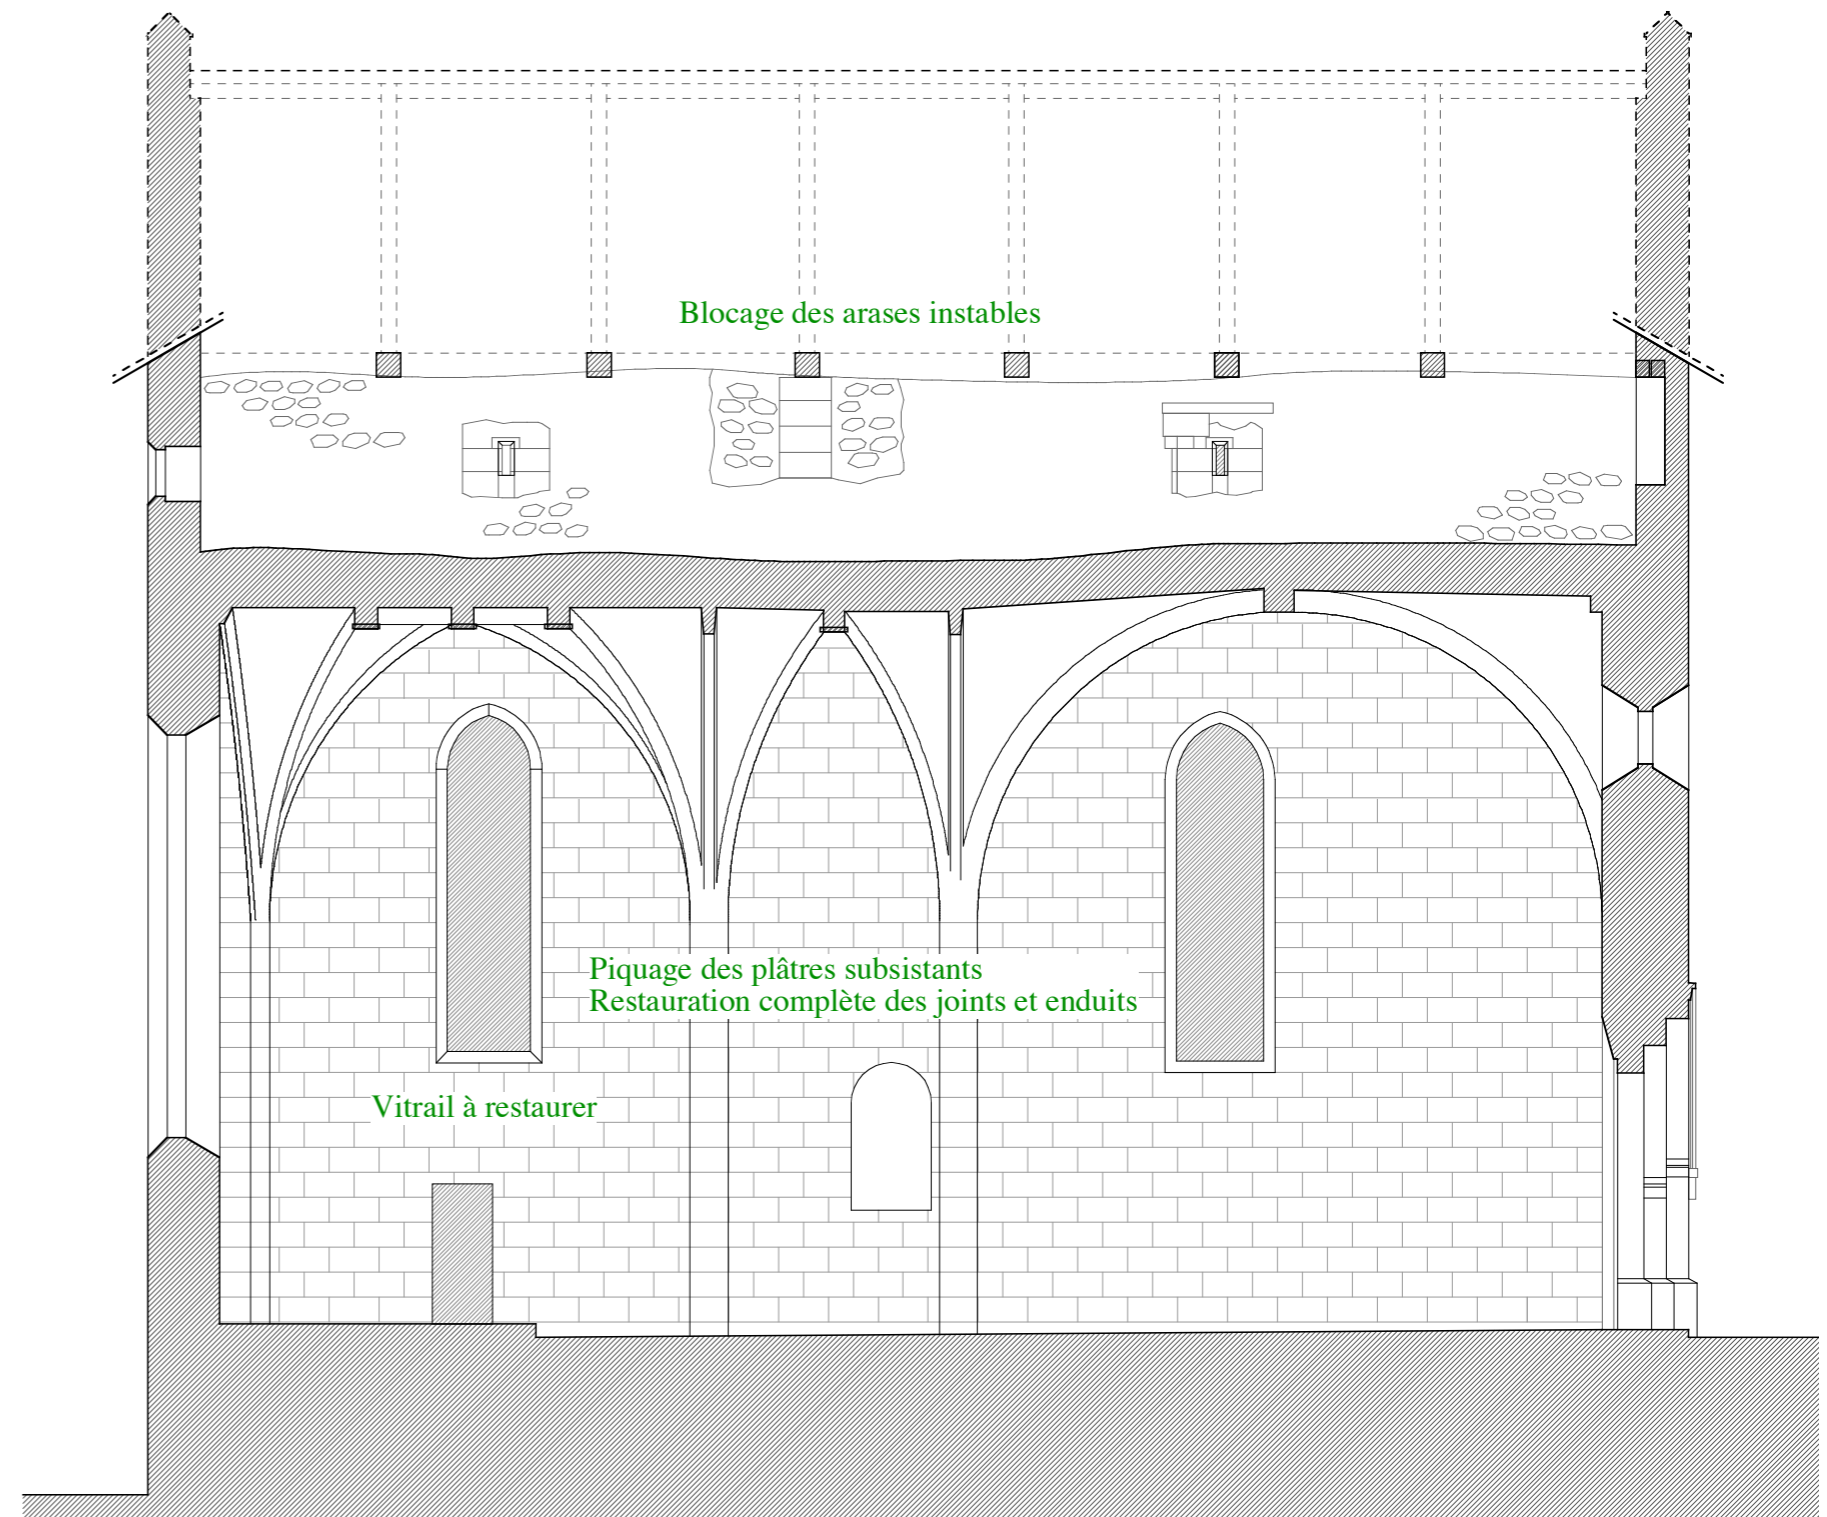
Eglise Saint Germain  
 Saint Germain du Salembre  
 Etude préalable  
 Coupe longitudinale ROMANE

1 : Fissurations longitudinales dans le berceau, avec désaffleurement  
 6 : Fissurations visibles surtout en parement extérieur

-20 cm

(6)

+10 cm

Pinces et chaînages en béton armé

Blocage des arases instables

Piquage des plâtres subsistants  
Restauration complète des joints et enduits

Vitrail à restaurer
