- Désordres
- Propositions de restauration
- 4 : Fissurations verticales et biaises dans les murs

Eglise Saint Germain  
Saint Germain du Salembre  
Etude préalable

Façade SUD

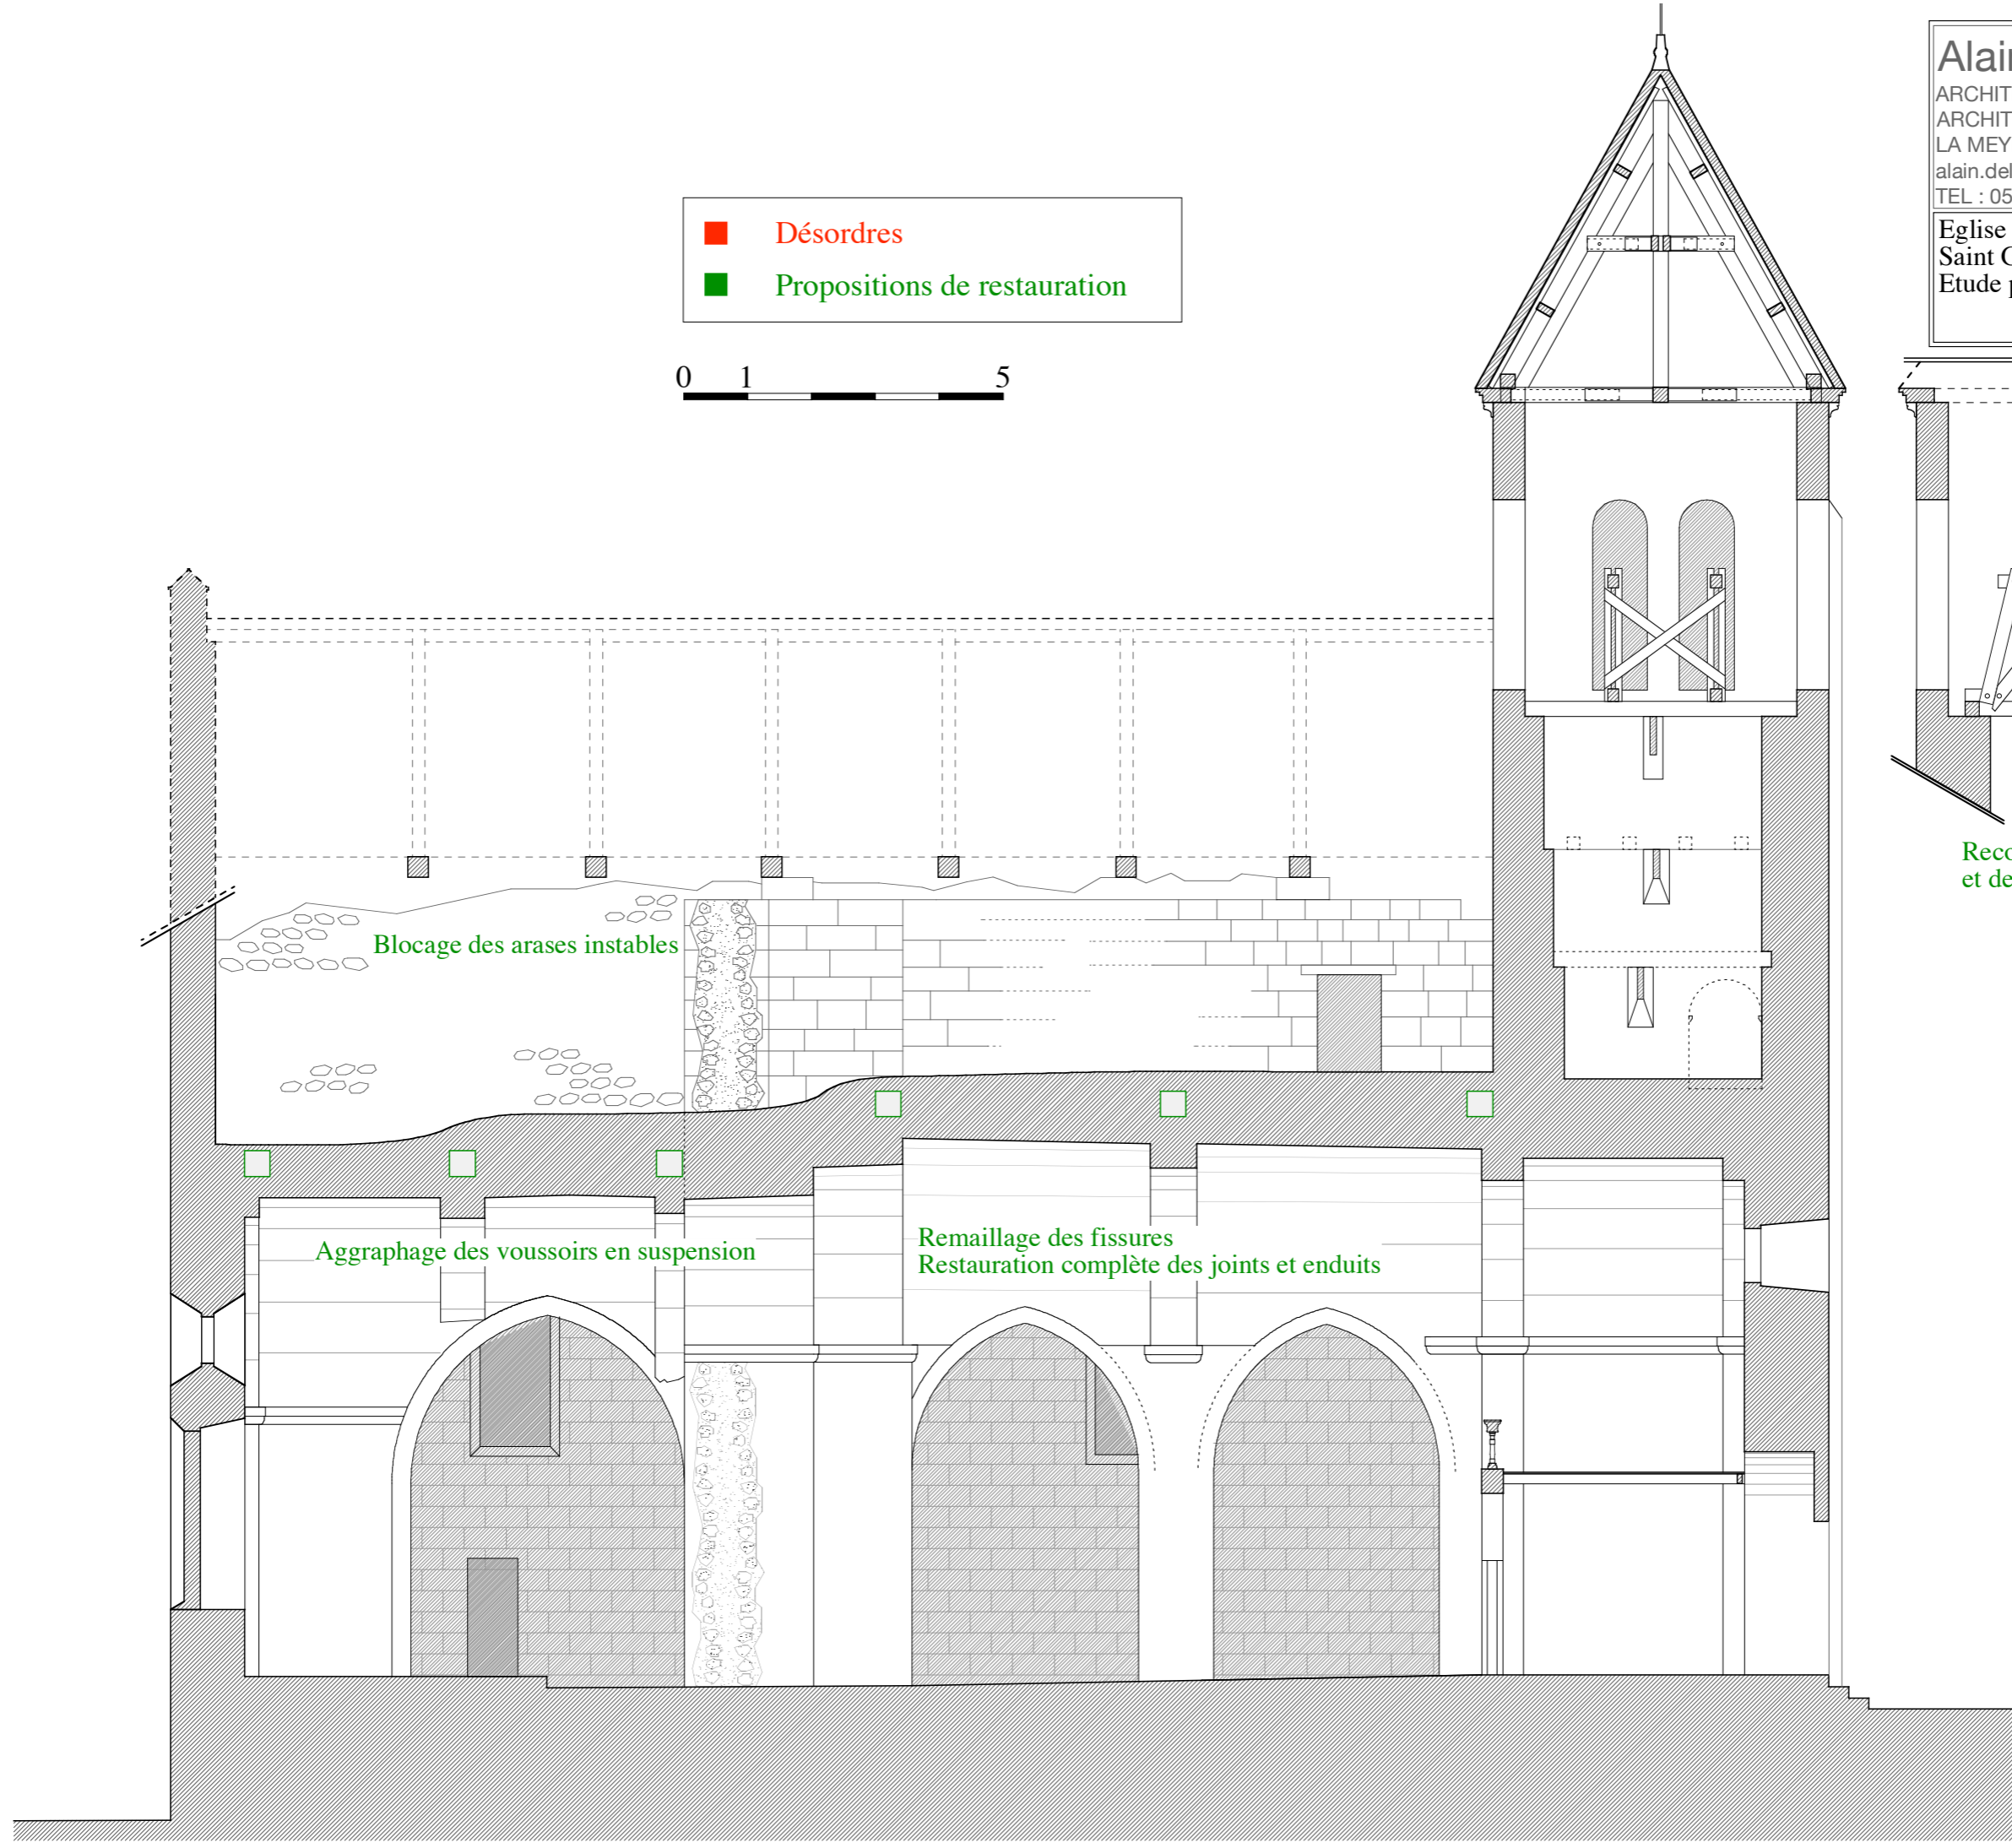
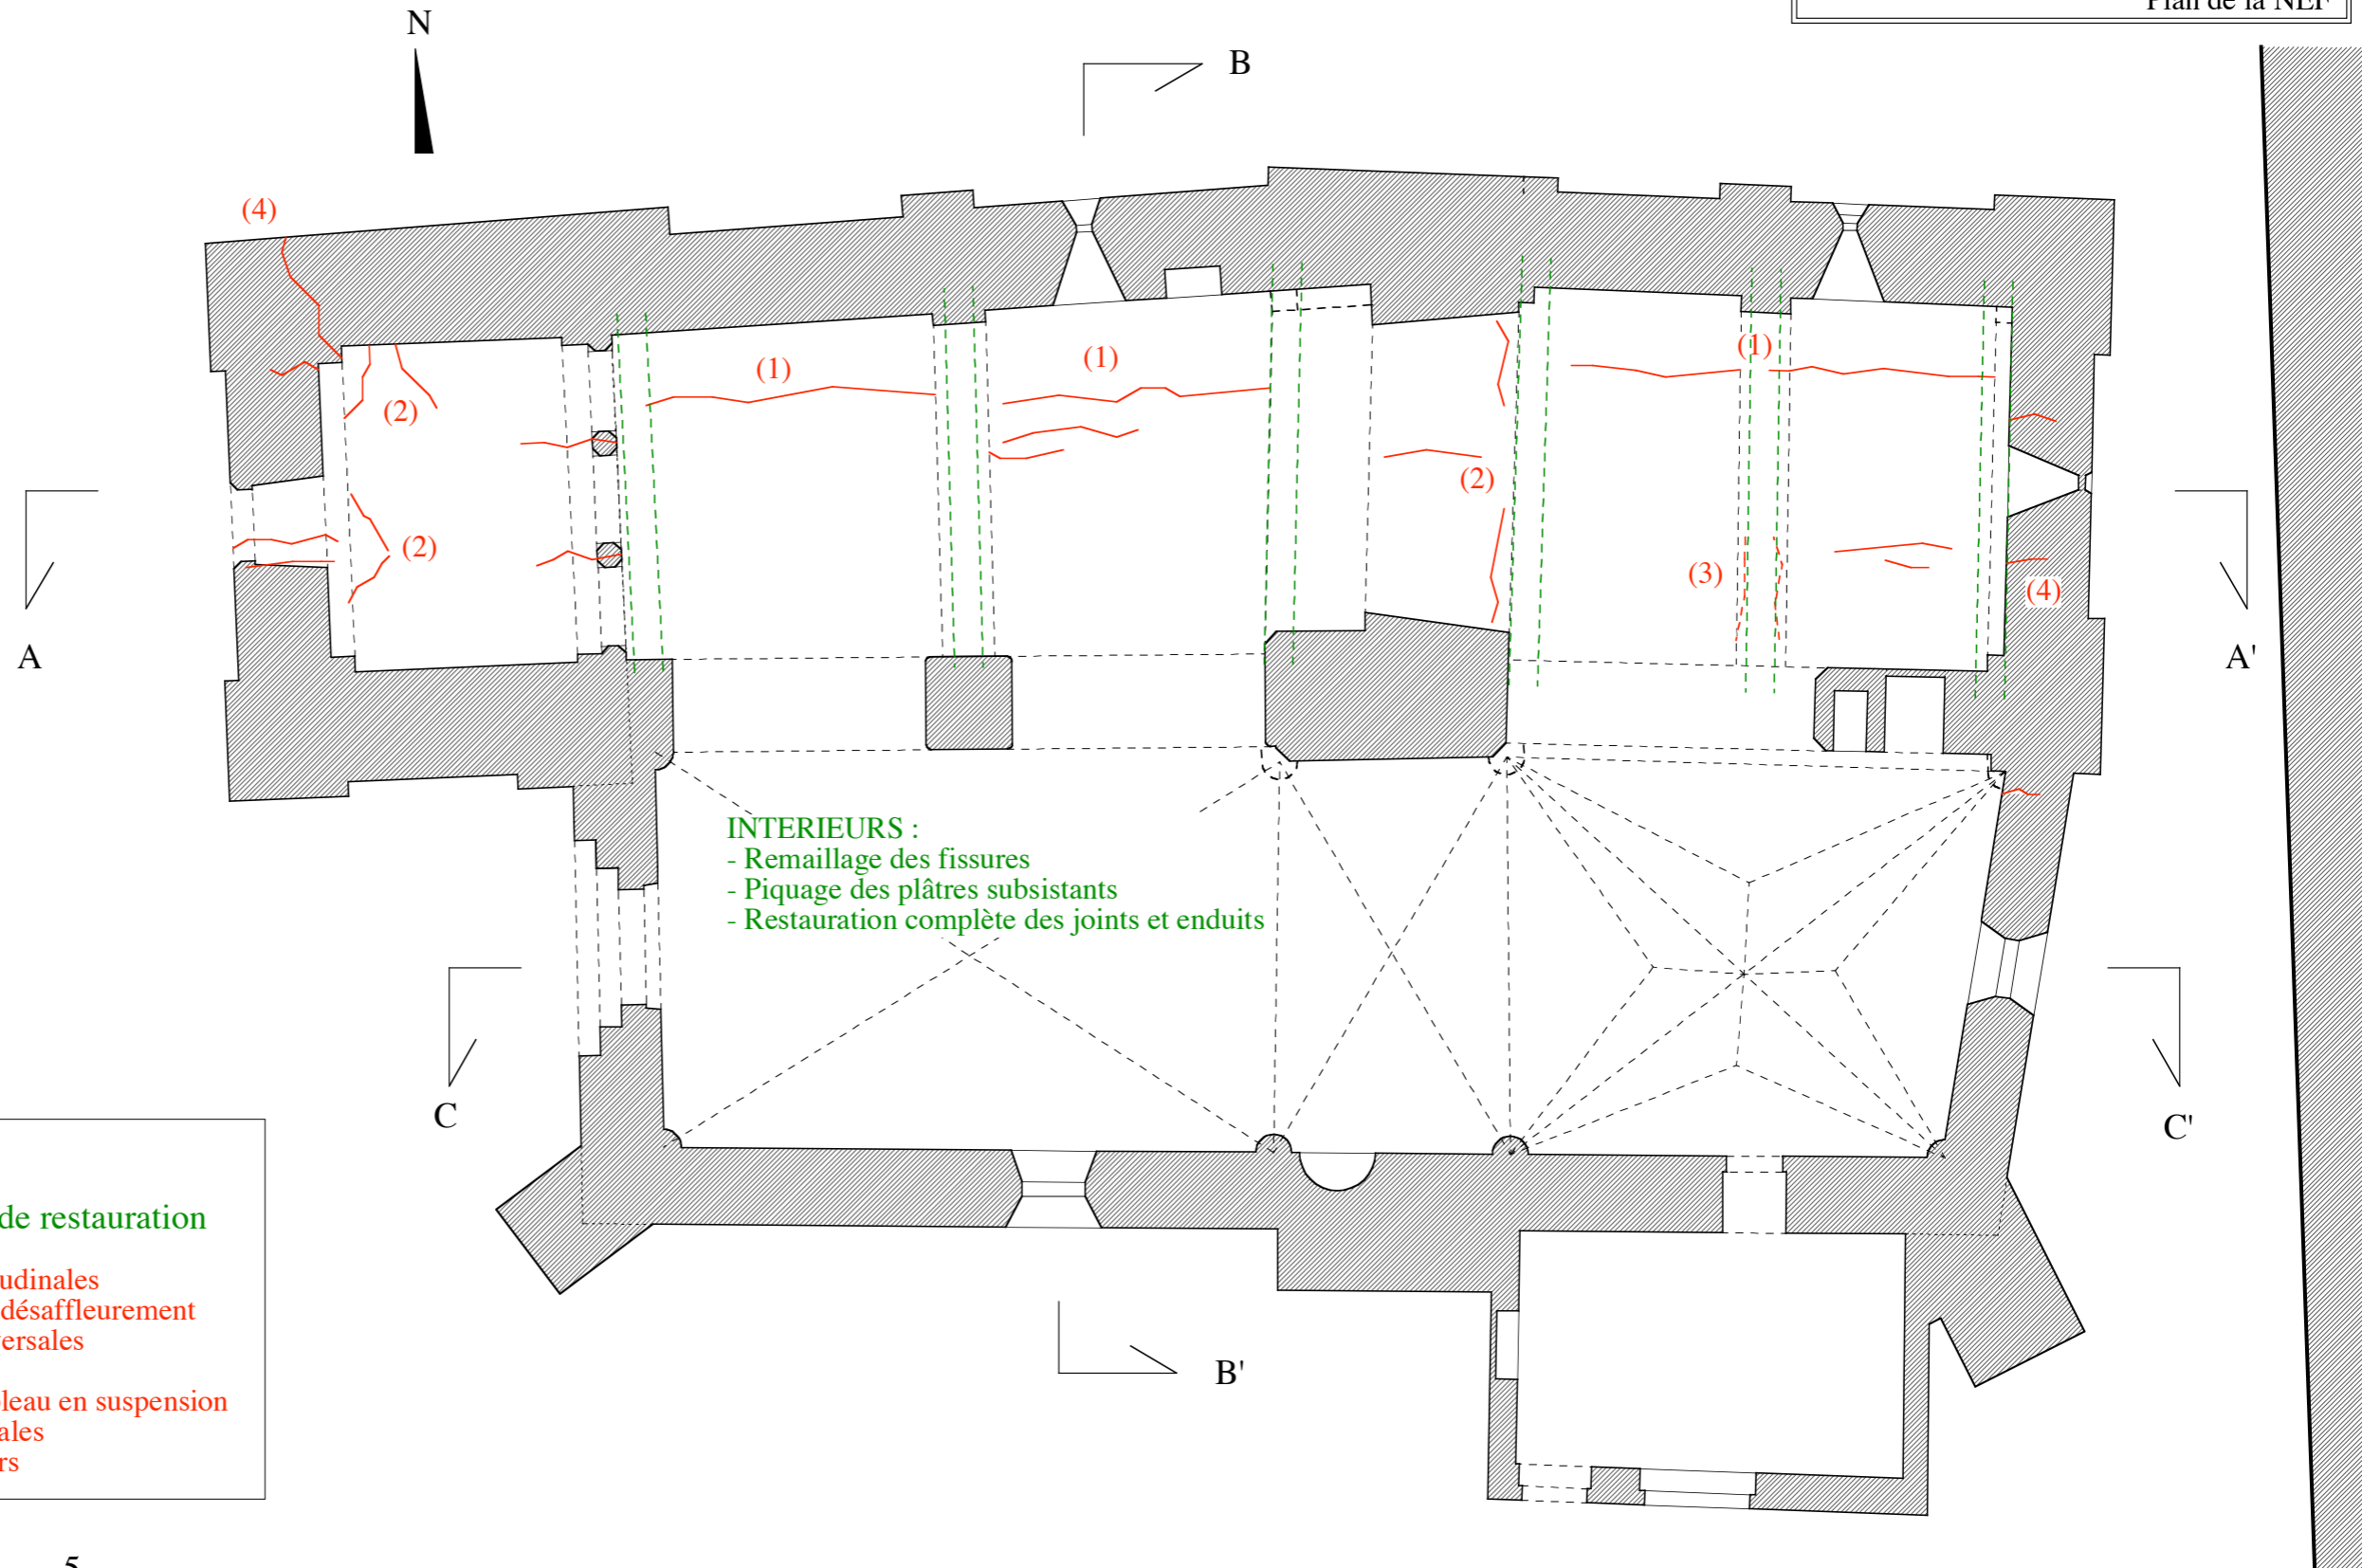
- Désordres
  - Propositions de restauration
- 1 : Fissurations longitudinales dans le berceau, avec désaffleurement  
 2 : Fissurations transversales dans le berceau  
 3 : Voussoirs du doubleau en suspension  
 4 : Fissurations verticales et biaises dans les murs

Reconstruction complète du beffroi  
 et de l'installation campanaire
