- Désordres
- Propositions de restauration
- 4 : Fissurations verticales et biaises dans les murs

Eglise Saint Germain  
Saint Germain du Salembre  
Etude préalable

Façade SUD

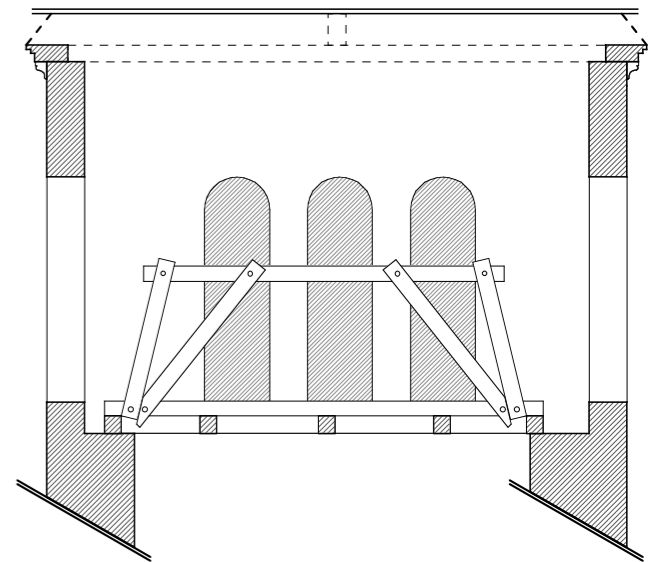
- Désordres
  - Propositions de restauration
- 1 : Fissurations longitudinales dans le berceau, avec désaffleurement  
 2 : Fissurations transversales dans le berceau  
 3 : Voussoirs du doubleau en suspension  
 4 : Fissurations verticales et biaises dans les murs

Reconstruction complète du beffroi  
 et de l'installation campanaire
